PKW explodiert nach Verkehrsunfall – Zehn Feuerwehrangehörige verletzt: Erkenntnisse und Schlussfolgerungen aus der Unfalluntersuchung

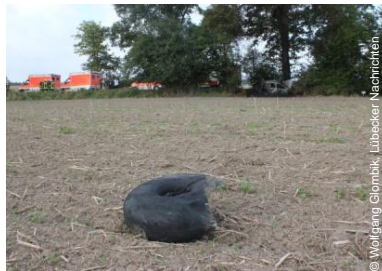
Der Unfall ereignete sich auf einer Landstraße nahe der Ortschaft Rohlstorf im Landkreis Segeberg, Schleswig-Holstein. Ein PKW war von der Straße abgekommen und frontal gegen einen Baum geprallt. Anschließend ging er in Flammen auf. Der Fahrer wurde durch den Aufprall im Fahrzeug eingeklemmt und tödlich verletzt. Alarmiert wurden die Freiwilligen Feuerwehren aus Rohlstorf und Krems II, die dann zum Einsatz ausrückten. Am Unfallort angelangt, wurde von beiden Wehren sofort ein Löschangriff aufgebaut. Unmittelbar darauf kam es zur Explosion des Unfallwagens. Der Tank der Flüssiggasanlage wurde dabei 30 Meter entfernt auf den angrenzenden Acker geschleudert.

►► Der Flüssiggastank wurde durch die Explosion 30 Meter weggeschleudert.

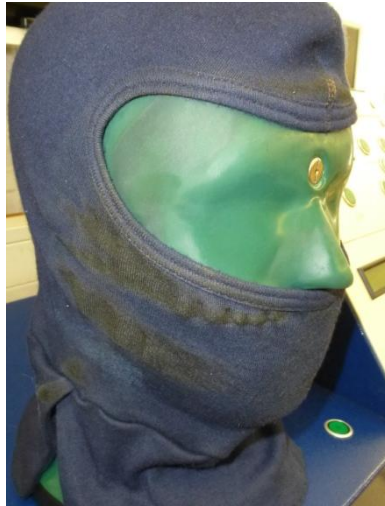
Glückliche Umstände und die PSA halfen, die Verletzungen zu begrenzen. Entsprechend der Schutzkleidung fielen auch die Unfallfolgen aus. An den exponierten Stellen, wie im Gesicht sowie an den Händen, trugen die Feuerwehrangehörigen die schwersten Verbrennungen davon. Ein Atemschutzgeräteträger, der am dichtesten am Fahrzeug und somit an der Explosionsquelle stand,

▶▶ An der Flamschutzhaube sind deutliche Spuren von Wärmebeaufschlagung erkennbar.

❷ Bei der Erkundung ist die vollständige persönliche Schutzausrüstung PSA zu tragen. Es wird ebenfalls empfohlen, eine Flammenschutzhaube zu tragen und das Visier heruntergeklappt zu lassen.

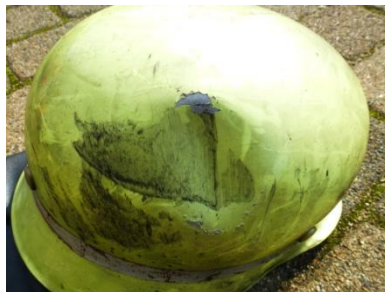
▶▶ Dieser Feuerwehrangehörige hatte Glück im Unglück: Ein umherfliegendes Teil traf seinen Helm, der ihn vor Kopfverletzungen bewahrte.

wurde von einem Gegenstand am Kopf getroffen, so dass sein Alu-Helm eine größere Kerbe davon trug.

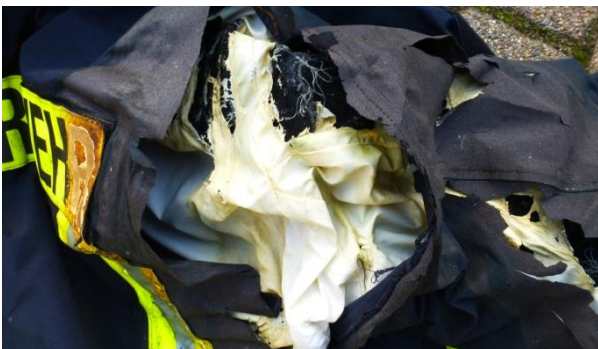
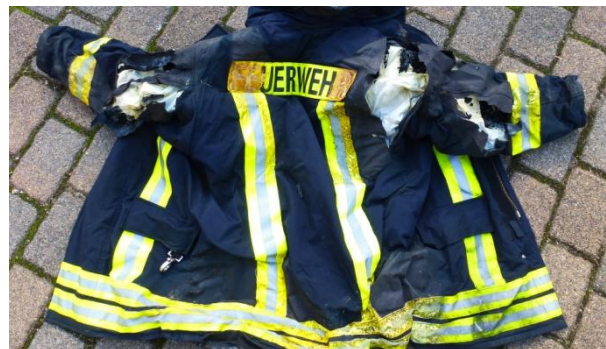
▶▶ Zweck eindeutig erfüllt! Die Feuerwehrjacke des Atemschutzgeräteträgers wurde zwar völlig zerstört, verhinderte jedoch schlimmere Verletzungen.

❶ Alle am Einsatz beteiligten Feuerwehrangehörigen haben die den Erfordernissen angepasste PSA zu tragen. Ist mit der Bildung von Stichflammen zu rechnen, so ist die spezielle Feuerweherschutzbekleidung für Brandbekämpfung inklusive Flammenschutzhaube zu tragen. Die Feuerwehrjacke ist bis oben zu verschließen und der Kragen der Jacke ist hochzustellen und zu verschließen. Das Nackenleder des Helmes muss heruntergeklappt sein.
