An Dräger-Kunden, die Lungenautomaten
der PSS Serie verwenden
(Alle Anschlusssysteme)

TSB 296

Sicherheitshinweis: Lungenautomaten der PSS Serie Kipphebeleinstellschraube

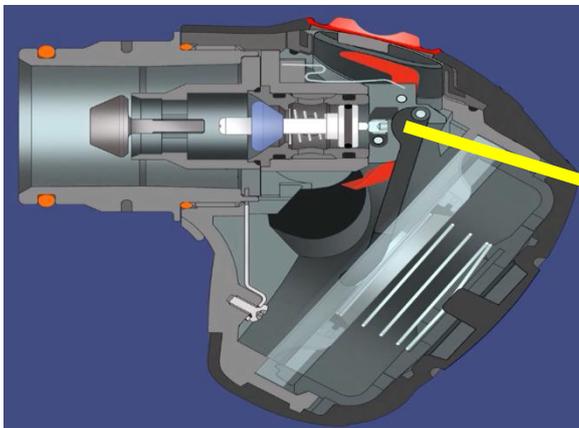
1. Lungenautomat

Draeger Safety UK Ltd hat eine geringe Anzahl an Lungenautomaten der PSS Serie identifiziert, bei denen festgestellt wurde, dass der Haupthebel nicht in der für den Betrieb spezifizierten Einstellung verblieben ist.

Wir fordern Sie auf, alle Lungenautomaten des betroffenen Seriennummernbereichs ab sofort nicht mehr zu verwenden.

Bitte wenden Sie sich an unsere Hotline unter Tel. 0800 882 883 0, um eine Inspektion und Reparatur oder einen Austausch des kompletten Lungenautomaten durch den Dräger Service zu veranlassen.

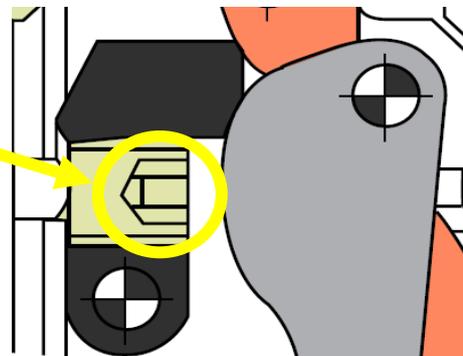
2. Einstellschraube des Einstellhebels

Eine umfassende Untersuchung dieser Geräte ergab, dass die Einstellschrauben der Einstellhebel nicht die vorgegebene Festigkeit in der Verschraubung aufwiesen, so dass sie sich verstellen konnten. Dadurch konnte sich die Höhe des voreingestellten Haupthebels verändern, was die Leistung des Lungenautomaten beeinträchtigte.

Die Einstellung der Hebelhöhe ist in der Wartung vorgegeben. Die Veränderung dieser Einstellung liegt außerhalb dieser Vorgaben. Wenn der Haupthebel nach unten hin absinkt, verringert sich die gelieferte Luftmenge. Dies könnte zu einem vollständigen Verlust der Luftzufuhr führen.

Kunden, die über eine gültige Qualifikation zur Grundüberholung von Dräger PSS Lungenautomaten verfügen, können alternativ die Verwendbarkeit ihrer Geräte durch Austausch

des Luftdurchleitungsblocks selber wiederherstellen. Eine Inspektion ist in diesem Fall nicht durchführbar. Ausgetauschte Altkomponenten sind zu zerstören und zu entsorgen.

Erst nach einer Inspektion, Reparatur oder einem Austausch kann das Gerät wieder verwendet werden.

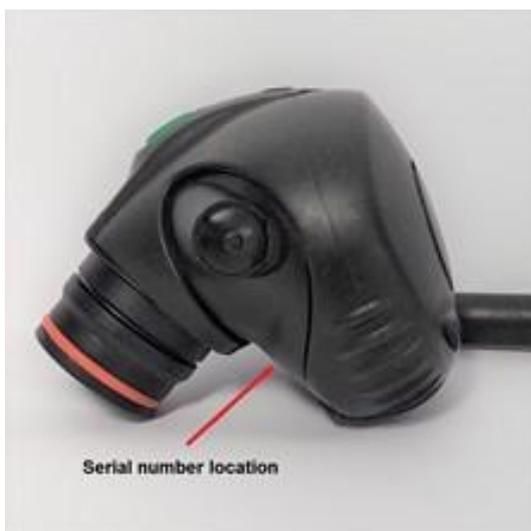
Folgender Seriennumbereich kann von dem Fehlerbild betroffen sein.

BRRF-6953 oder höher (erstmals hergestellt am 22. Juni 2022) bis BRRM-9999
BTRF-0001 bis BTRM-0964 (zuletzt hergestellt am 29. November 2022)

Abb.: Position der Seriennummer

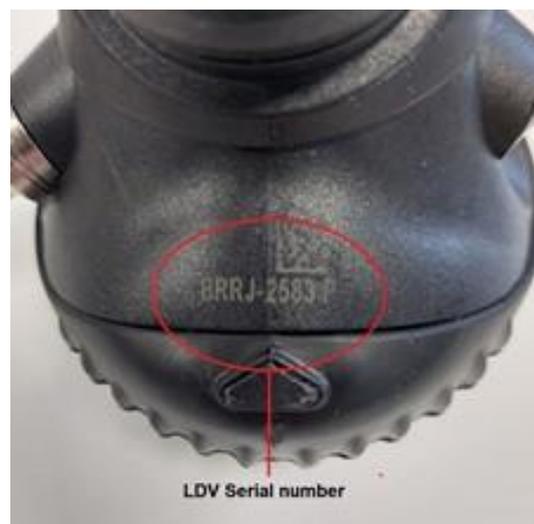
Abb.: Beispiel „BRRJ-2583 P“
