# Absturzgefahren beim Übersteigen von Leitern

Atemschutzgeräteträger stürzt zwei Meter tief ab.

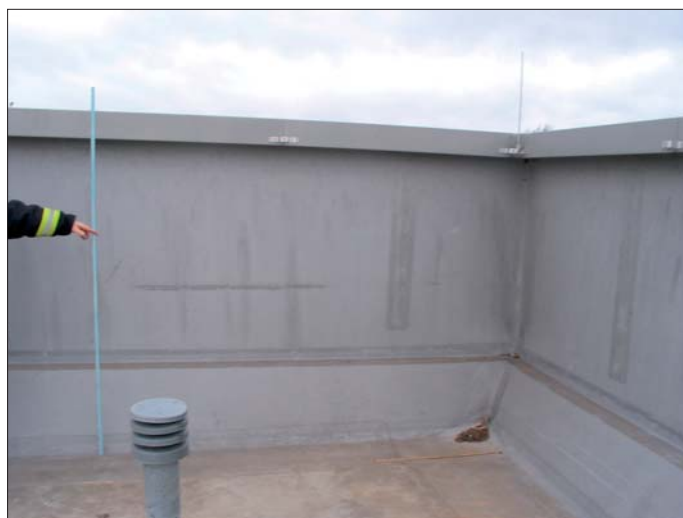
**Absturzstelle:** Rund 2 m unter der Anleiterstelle liegt die Dachfläche – Ansicht vom Dach.

Später stellte sich heraus, dass die besagte Fassade an der Anleiterstelle nur circa 25 cm breit war

und sich die Dachfläche dahinter circa 2 Meter unterhalb der Fassade befindet. Das Objekt war dem Verunglückten zwar bekannt, jedoch nicht die kurze Auftrittsfläche und das ca. 2 m darunter befindliche Flachdach.

bekannte Objekte nicht zu unterschätzen sind. Eine gewisse Gleichgültigkeit darf beim Übungsdienst nicht hingenommen werden. Altbekannte Gebäude dürfen zur Abwendung von Unfällen nicht unterschätzt oder falsch eingeschätzt werden. Zum Erkennen von Gefahren ist daher die Objektkunde notwendig und wichtig auch für Truppführer. Der Übungsleiter sollte sich gerade bei Übungseinsätzen auf Dächern am besten bei Tageslicht über die Besonderheiten des Gebäudes und Daches informieren.

Unfallgefahren lassen sich zudem vermeiden, durch richtig ausgewählte und platzierte Beleuchtung. Hier war es offensichtlich, dass durch die Helmlampe und Lichtmasten der Höhenunterschied und die Breite der Auftrittsfläche nicht erkannt wurden.

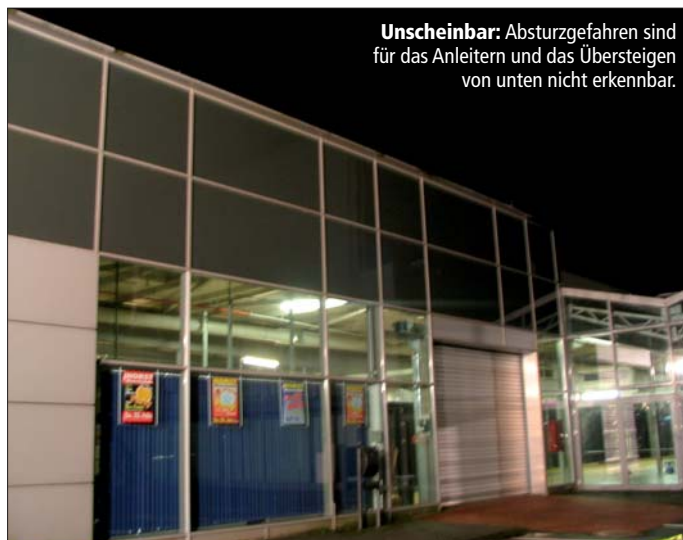
**Unscheinbar:** Absturzgefahren sind für das Anleitern und das Übersteigen von unten nicht erkennbar.
